Użytkownik: Daewoo Motor Polska - Zakład Odlewni

Wykonał: mgr inż. Piotr Piątek - CHESTER MOLECULAR -Lublin

Data naprawy: lipiec 1998r.

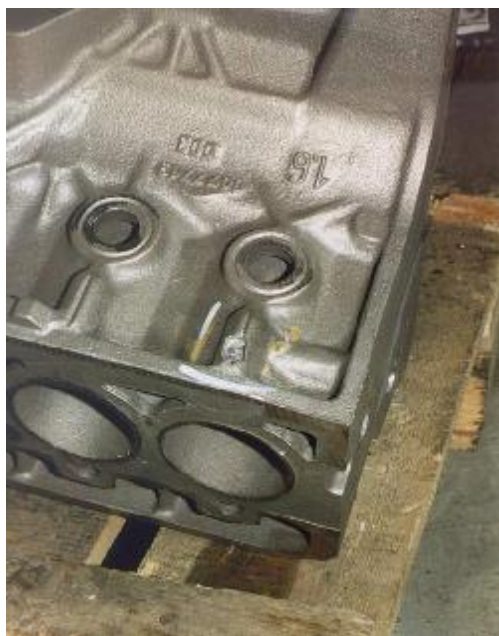
OPIS PROBLEMU: w procesie odlewania bloku silnika samochodu Polonez 1600 w miejscu osadzenia szpilek mocujących głowicę pojawiają się niedolewy, które uniemożliwiają wiercenie i gwintowanie otworów pod szpilki (fot. 1). Dotychczas odlewy takie były złomowane i powtórnie przetapiane. W lipcu br. zdecydowano się na regenerację bloków materiałami Chester Molecular.
